# Lote 1 - Rota: Padre Pedro Pinto

**FRATAR**  
ENGENHARIA CONSULTIVA

| Diagnóstico da Calçada | Qualidade do Serviço | |
|---|---|---|
| Endereço: Rua Padre Pedro Pinto, 1954 | 43 | D |
| Data do Registro: 21/11/2019 12:17:43 | | |

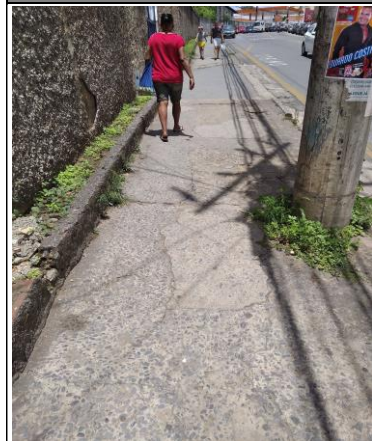
## Foto Geral

| ID | Itens Avaliados | Respostas | Nota |
|---|---|---|---|
| P_4 | Existência de Buracos ? | Muitos | 0 |
| P_5 | Condições Gerais do Piso e meio-fio da calçada ? | Péssimo | 0 |
| P_6 | Presença de desníveis ? | Leve | 7 |
| P_9 | A calçada Possui Rebaixamento de Veículos correto ? | Não | 0 |
| P_11 | O Passeio está no padrão da SMPU ? | Não | 0 |
| P_16 | Classificação geral da calçada pelo pesquisador. | Ruim | 0 |
