# Lote 1 - Rota: Noroeste

**FRATAR**  
ENGENHARIA CONSULTIVA

| Diagnóstico da Calçada | Qualidade do Serviço | |
| Endereço: Av. Ivaí, 149 | 43 | D |

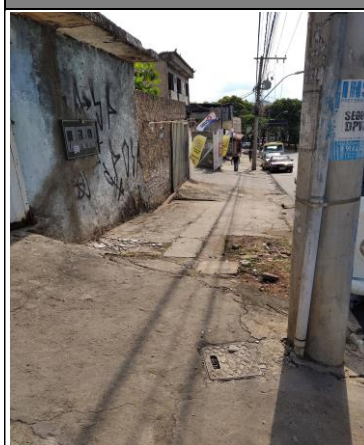
## Foto Geral

| ID | Itens Avaliados | Respostas | Nota |
|---|---|---|---|
| P_4 | Existência de Buracos ? | Muitos | 0 |
| P_5 | Condições Gerais do Piso e meio-fio da calçada ? | Péssimo | 0 |
| P_6 | Presença de desníveis ? | Médio | 3 |
| P_16 | Classificação geral da calçada pelo pesquisador. | Ruim | 0 |
