# Lote 1 - Rota: Noroeste

**FRATAR**  
ENGENHARIA CONSULTIVA

| Diagnóstico da Calçada | Qualidade do Serviço | |
| Endereço: Av. Ivaí, 137 | 47 | D |

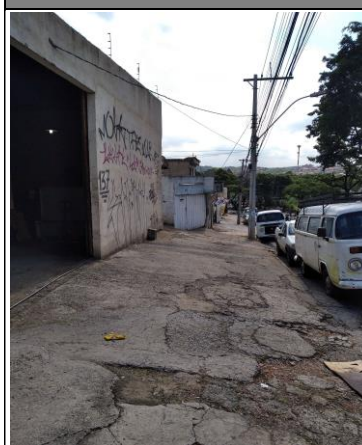
## Foto Geral

| ID | Itens Avaliados | Respostas | Nota |
|---|---|---|---|
| P_4 | Existência de Buracos ? | Muitos | 0 |
| P_5 | Condições Gerais do Piso e meio-fio da calçada ? | Péssimo | 0 |
| P_6 | Presença de desníveis ? | Leve | 7 |
| P_9 | A calçada Possui Rebaixamento de Veículos correto ? | Não | 0 |
| P_16 | Classificação geral da calçada pelo pesquisador. | Ruim | 0 |
