# Lote 1 - Rota: Noroeste

**FRATAR**  
ENGENHARIA CONSULTIVA

| Diagnóstico da Calçada | Qualidade do Serviço | |
| Endereço: Av. Ivaí, 125 | 42 | D |

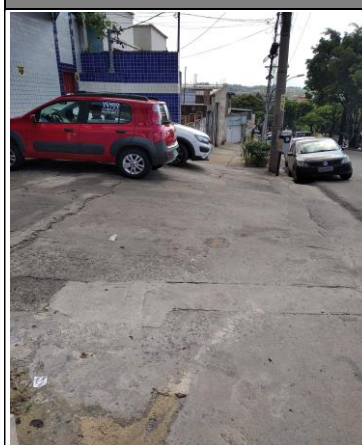
## Foto Geral

| ID | Itens Avaliados | Respostas | Nota |
|---|---|---|---|
| P_4 | Existência de Buracos ? | Poucos | 5 |
| P_5 | Condições Gerais do Piso e meio-fio da calçada ? | Péssimo | 0 |
| P_6 | Presença de desníveis ? | Leve | 7 |
| P_9 | A calçada Possui Rebaixamento de Veículos correto ? | Não | 0 |
| P_11 | O Passeio está no padrão da SMPU ? | Não | 0 |
| P_12 | A testada possui prática de estacionamento sobre o passeio ? | Sim | 0 |
| P_16 | Classificação geral da calçada pelo pesquisador. | Ruim | 0 |
