# Lote 1 - Rota: Noroeste

| Diagnóstico da Calçada | Qualidade do Serviço | |
| Endereço: Av. Ivaí, 121 | 42 | D |
| Num. Lote CTM: 130070600120 | | |

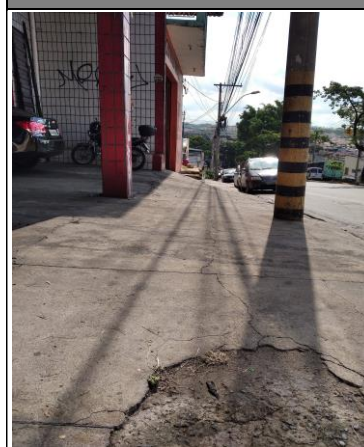
Foto Geral

| ID | Itens Avaliados | Respostas | Nota |
|---|---|---|---|
| P_5 | Condições Gerais do Piso e meio-fio da calçada ? | Péssimo | 0 |
| P_16 | Classificação geral da calçada pelo pesquisador. | Ruim | 0 |

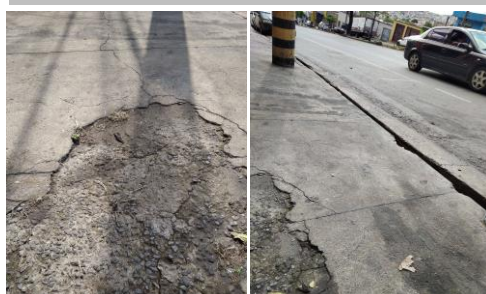
Fotos Complementares - Detalhes do Passeio

| ID | Itens Avaliados | Respostas | Nota |
|---|---|---|---|
| P_4 | Existência de Buracos ? | Poucos | 5 |
| P_6 | Presença de desníveis ? | Leve | 7 |
