# Lote 1 - Rota: Noroeste

| Diagnóstico da Calçada | Qualidade do Serviço | |
| Endereço: Av. Ivaí, 119 | 46 | D |
| Data do Registro: 25/11/2019 14:59:28 | | |

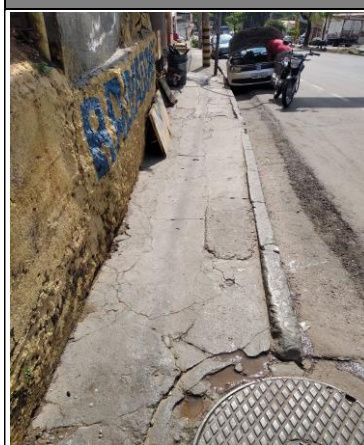
## Foto Geral

| ID | Itens Avaliados | Respostas | Nota |
|---|---|---|---|
| P_2 | Qual a largura livre do Passeio ? | Abaixo 0.80 m | 1 |
| P_4 | Existência de Buracos ? | Poucos | 5 |
| P_5 | Condições Gerais do Piso e meio-fio da calçada ? | Péssimo | 0 |
| P_11 | O Passeio está no padrão da SMPU ? | Não | 0 |
| P_16 | Classificação geral da calçada pelo pesquisador. | Ruim | 0 |
