# Lote 1 - Rota: Noroeste

| Diagnóstico da Calçada | Qualidade do Serviço | |
| Endereço: Av. Ivaí, 117 | 38 | D |
| Num. Lote CTM: 130070600150 | | |

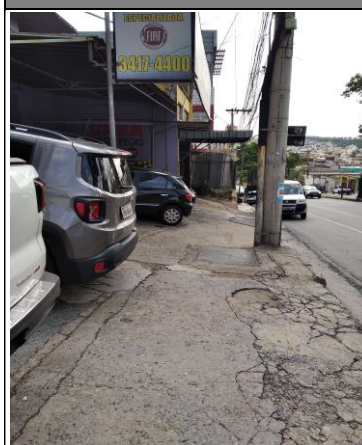
## Foto Geral

| ID | Itens Avaliados | Respostas | Nota |
|---|---|---|---|
| P_5 | Condições Gerais do Piso e meio-fio da calçada ? | Péssimo | 0 |
| P_6 | Presença de desníveis ? | Médio | 3 |
| P_12 | A testada possui prática de estacionamento sobre o passeio ? | Sim | 0 |
| P_16 | Classificação geral da calçada pelo pesquisador. | Ruim | 0 |

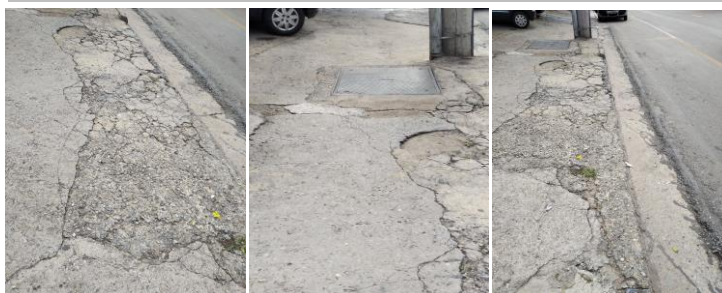
## Fotos Complementares - Detalhes do Passeio

| ID | Itens Avaliados | Respostas | Nota |
|---|---|---|---|
| P_4 | Existência de Buracos ? | Poucos | 5 |
| P_9 | A calçada Possui Rebaixamento de Veículos correto ? | Não | 0 |
