# Lote 1 - Rota: Padre Pedro Pinto

**FRATAR**  
ENGENHARIA CONSULTIVA

| Diagnóstico da Calçada | Qualidade do Serviço | |
| Endereço: Rua Padre Pedro Pinto, 1976 | 66 | C |

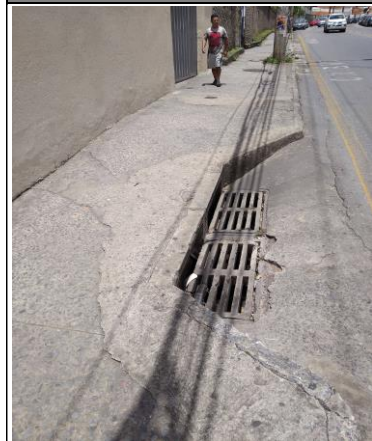
## Foto Geral

| ID | Itens Avaliados | Respostas | Nota |
|---|---|---|---|
| P_5 | Condições Gerais do Piso e meio-fio da calçada ? | Regular | 5 |
| P_9 | A calçada Possui Rebaixamento de Veículos correto ? | Não | 0 |
| P_11 | O Passeio está no padrão da SMPU ? | Não | 0 |
| P_16 | Classificação geral da calçada pelo pesquisador. | Regular | 5 |
