# Lote 1 - Rota: Noroeste

| Diagnóstico da Calçada | Qualidade do Serviço | |
| Endereço: Av. Brigadeiro Eduardo Gomes, s/nº | 65 | C |
| Num. Lote CTM: 130091000160 | | |

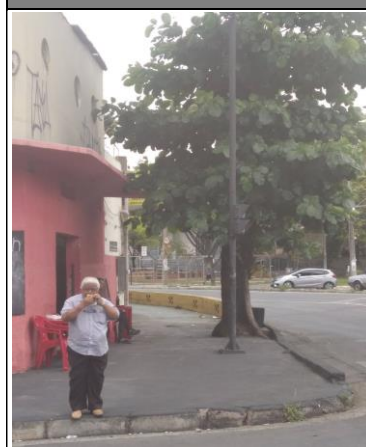
## Foto Geral

| ID | Itens Avaliados | Respostas | Nota |
|---|---|---|---|
| P_7 | Tem rebaixamento de calçada para Pedestre ? | Não, mas deveria ter. | 0 |
| P_11 | O Passeio está no padrão da SMPU ? | Não | 0 |
| P_16 | Classificação geral da calçada pelo pesquisador. | Regular | 5 |

Observações: Sem numeração
