# Lote 1 - Rota: Noroeste

**FRATAR**  
ENGENHARIA CONSULTIVA

| Diagnóstico da Calçada | Qualidade do Serviço | |
| Endereço: Av. Brigadeiro Eduardo Gomes, 380 | 75 | B |

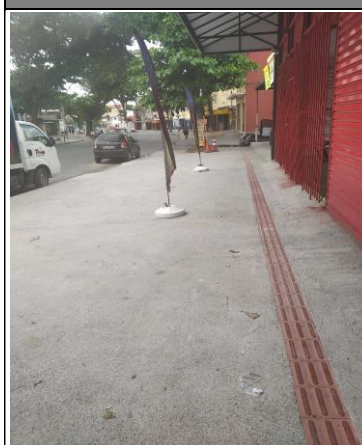
## Foto Geral

| ID | Itens Avaliados | Respostas | Nota |
|---|---|---|---|
| P_16 | Classificação geral da calçada pelo pesquisador. | Regular | 5 |

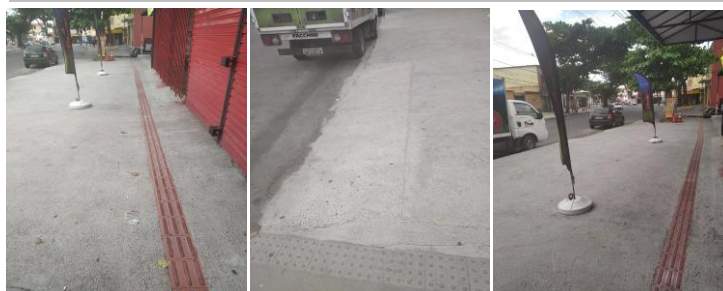
## Fotos Complementares - Detalhes do Passeio

| ID | Itens Avaliados | Respostas | Nota |
|---|---|---|---|
| P_9 | A calçada Possui Rebaixamento de Veículos correto ? | Não | 0 |
| P_11 | O Passeio está no padrão da SMPU ? | Não | 0 |

| ID | Itens Avaliados | Respostas | Nota |
|---|---|---|---|
| P_8_1 | O piso tátil está no eixo da faixa livre ? | Não | 0 |
| P_8_2 | Se tem uma leve mudança de direção está conforme a norma ? | Não | 0 |
