# Lote 1 - Rota: Noroeste

**FRATAR**  
ENGENHARIA CONSULTIVA

| Diagnóstico da Calçada | Qualidade do Serviço | |
| Endereço: Av. Brigadeiro Eduardo Gomes, 500 | 73 | B |

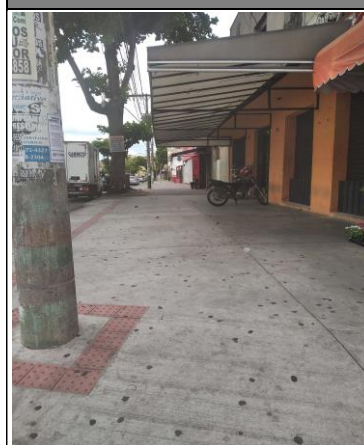
## Foto Geral

| ID | Itens Avaliados | Respostas | Nota |
|---|---|---|---|
| P_7 | Tem rebaixamento de calçada para Pedestre ? | Sim | 8 |
| P_11 | O Passeio está no padrão da SMPU ? | Não | 0 |
| P_16 | Classificação geral da calçada pelo pesquisador. | Regular | 5 |

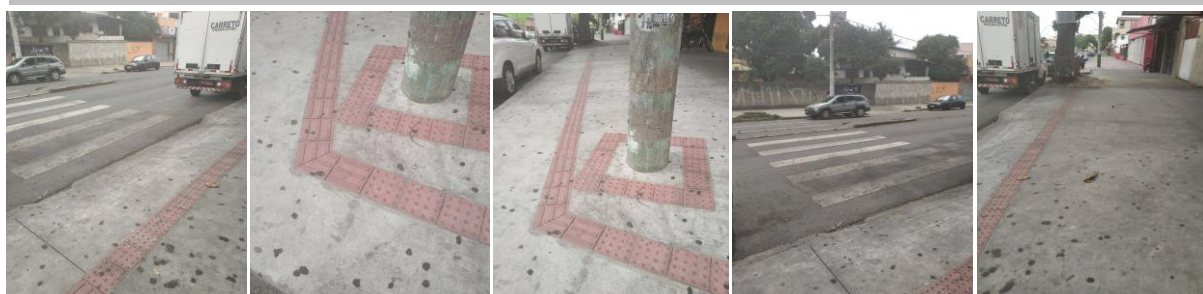
## Fotos Complementares - Detalhes do Passeio

| ID | Itens Avaliados | Respostas | Nota |
|---|---|---|---|
| P_7_1_2 | Se for do Tipo 1, O rebaixo tem abas conforme a norma ? | Não | -1 |
| P_7_3 | O rebaixo possui piso tátil ? | Não tem nenhum | -1 |
| P_8_1 | O piso tátil está no eixo da faixa livre ? | Não | 0 |
