# Lote 1 - Rota: Noroeste

**FRATAR**  
ENGENHARIA CONSULTIVA

| Diagnóstico da Calçada | Qualidade do Serviço | |
| Endereço: Av. Brigadeiro Eduardo Gomes, 530 | 70 | C |

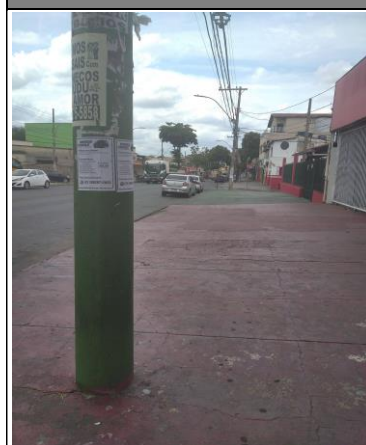
## Foto Geral

| ID | Itens Avaliados | Respostas | Nota |
|---|---|---|---|
| P_5 | Condições Gerais do Piso e meio-fio da calçada ? | Regular | 5 |
| P_9 | A calçada Possui Rebaixamento de Veículos correto ? | Não | 0 |
| P_11 | O Passeio está no padrão da SMPU ? | Não | 0 |
| P_16 | Classificação geral da calçada pelo pesquisador. | Regular | 5 |
