# Lote 1 - Rota: Noroeste

**FRATAR**  
ENGENHARIA CONSULTIVA

| Diagnóstico da Calçada | Qualidade do Serviço | |
| Endereço: Av. Brigadeiro Eduardo Gomes, 620 | 73 | B |

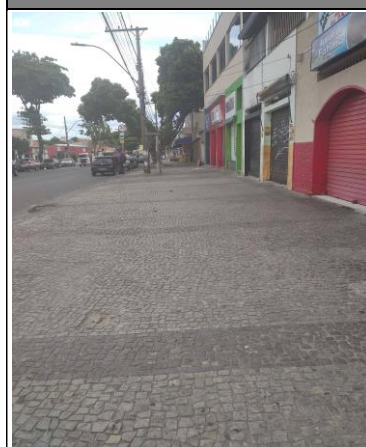
## Foto Geral

| ID | Itens Avaliados | Respostas | Nota |
|---|---|---|---|
| P_3 | Tipo de revestimento da calçada ? | Pedra Portuguesa | 8 |
| P_4 | Existência de Buracos ? | Poucos | 5 |
| P_5 | Condições Gerais do Piso e meio-fio da calçada ? | Regular | 5 |
| P_11 | O Passeio está no padrão da SMPU ? | Não | 0 |
| P_16 | Classificação geral da calçada pelo pesquisador. | Regular | 5 |
