# Lote 1 - Rota: Noroeste

**FRATAR**  
ENGENHARIA CONSULTIVA

| Diagnóstico da Calçada | Qualidade do Serviço | |
| Endereço: Av. Brigadeiro Eduardo Gomes, 650 | 47 | D |

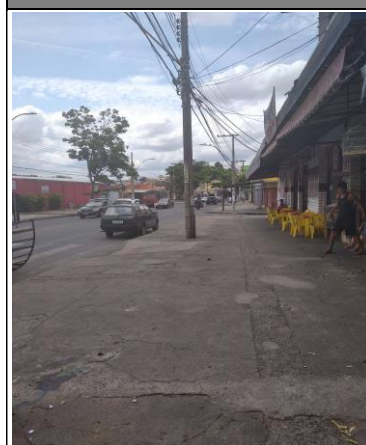
## Foto Geral

| ID | Itens Avaliados | Respostas | Nota |
|---|---|---|---|
| P_4 | Existência de Buracos ? | Muitos | 0 |
| P_5 | Condições Gerais do Piso e meio-fio da calçada ? | Péssimo | 0 |
| P_16 | Classificação geral da calçada pelo pesquisador. | Ruim | 0 |

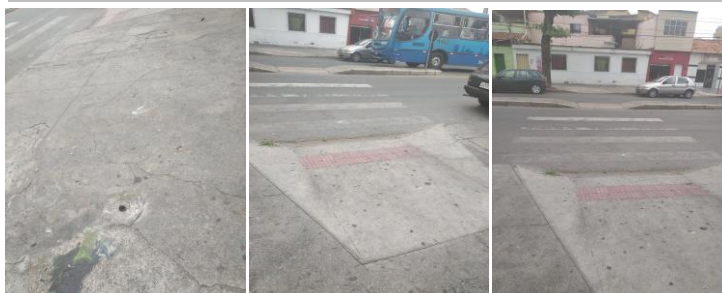
## Fotos Complementares - Detalhes do Passeio

| ID | Itens Avaliados | Respostas | Nota |
|---|---|---|---|
| P_7_1_2 | Se for do Tipo 1, O rebaixo tem abas conforme a norma ? | Não | -1 |
| P_7_3 | O rebaixo possui piso tátil ? | Tem só piso de alerta | -1 |
| P_7_3_1 | O piso tátil de alerta e direcional do rebaixo está conforme a norma ? | Não | -1 |
