# Lote 1 - Rota: Noroeste

**FRATAR**  
ENGENHARIA CONSULTIVA

| Diagnóstico da Calçada | Qualidade do Serviço | |
| Endereço: Av. Brigadeiro Eduardo Gomes, 670 | 60 | C |

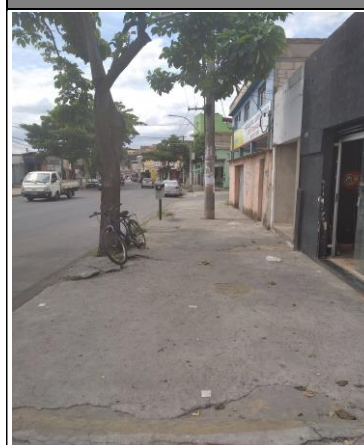
## Foto Geral

| ID | Itens Avaliados | Respostas | Nota |
|---|---|---|---|
| P_4 | Existência de Buracos ? | Muitos | 0 |
| P_5 | Condições Gerais do Piso e meio-fio da calçada ? | Péssimo | 0 |
| P_11 | O Passeio está no padrão da SMPU ? | Não | 0 |
| P_16 | Classificação geral da calçada pelo pesquisador. | Ruim | 0 |
