# Lote 1 - Rota: Noroeste

| Diagnóstico da Calçada | Qualidade do Serviço | |
| Endereço: Av. Brigadeiro Eduardo Gomes, 798 | 67 | C |
| Num. Lote CTM: 130105600260 | | |

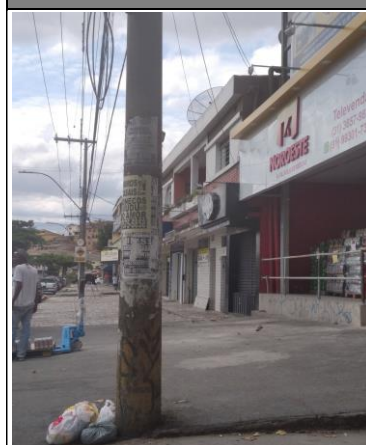
## Foto Geral

| ID | Itens Avaliados | Respostas | Nota |
|---|---|---|---|
| P_5 | Condições Gerais do Piso e meio-fio da calçada ? | Regular | 5 |
| P_6 | Presença de desníveis ? | Leve | 7 |
| P_9 | A calçada Possui Rebaixamento de Veículos correto ? | Não | 0 |
| P_11 | O Passeio está no padrão da SMPU ? | Não | 0 |
| P_16 | Classificação geral da calçada pelo pesquisador. | Regular | 5 |
