# Lote 1 - Rota: Noroeste

**FRATAR**  
ENGENHARIA CONSULTIVA

| Diagnóstico da Calçada | Qualidade do Serviço | |
| Endereço: Av. Brigadeiro Eduardo Gomes, 850 | 85 | B |

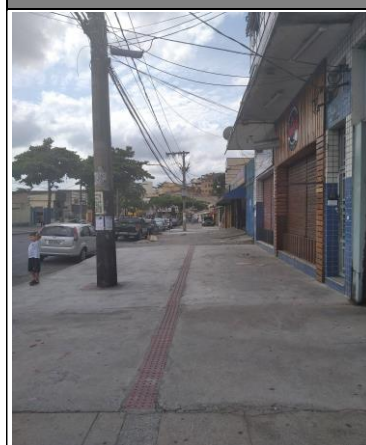
## Foto Geral

| ID | Itens Avaliados | Respostas | Nota |
|---|---|---|---|
| P_11 | O Passeio está no padrão da SMPU ? | Não | 0 |
| P_16 | Classificação geral da calçada pelo pesquisador. | Regular | 5 |

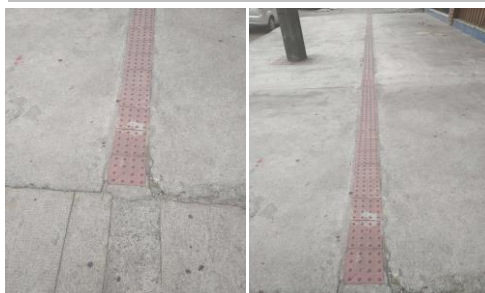
## Fotos Complementares - Detalhes do Passeio

| ID | Itens Avaliados | Respostas | Nota |
|---|---|---|---|
| P_8_2 | Se tem uma leve mudança de direção está conforme a norma ? | Não | 0 |
