# Lote 1 - Rota: Noroeste

**FRATAR**  
ENGENHARIA CONSULTIVA

| Diagnóstico da Calçada | Qualidade do Serviço | |
| Endereço: Av. Brigadeiro Eduardo Gomes, 860 | 50 | D |

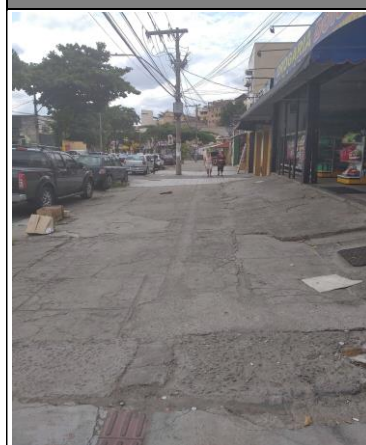
## Foto Geral

| ID | Itens Avaliados | Respostas | Nota |
|---|---|---|---|
| P_4 | Existência de Buracos ? | Muitos | 0 |
| P_5 | Condições Gerais do Piso e meio-fio da calçada ? | Péssimo | 0 |
| P_16 | Classificação geral da calçada pelo pesquisador. | Ruim | 0 |

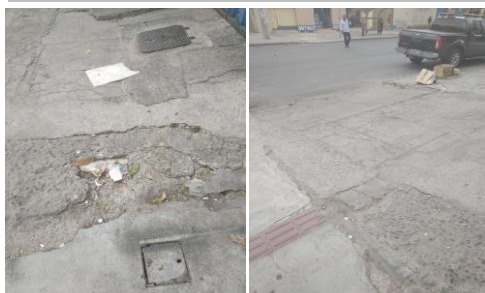
## Fotos Complementares - Detalhes do Passeio

| ID | Itens Avaliados | Respostas | Nota |
|---|---|---|---|
| P_9 | A calçada Possui Rebaixamento de Veículos correto ? | Não | 0 |
