# Lote 1 - Rota: Noroeste

**FRATAR**  
ENGENHARIA CONSULTIVA

| Diagnóstico da Calçada | Qualidade do Serviço | |
| Endereço: Av. Brigadeiro Eduardo Gomes, 880 | 50 | D |

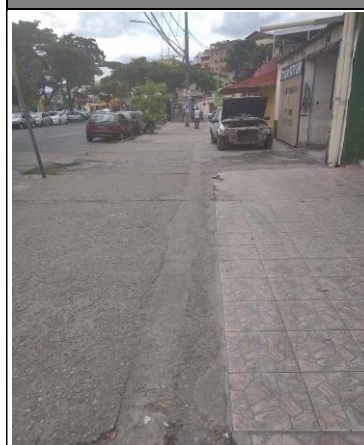
## Foto Geral

| ID | Itens Avaliados | Respostas | Nota |
|---|---|---|---|
| P_3 | Tipo de revestimento da calçada ? | Outro | 0 |
| P_4 | Existência de Buracos ? | Poucos | 5 |
| P_5 | Condições Gerais do Piso e meio-fio da calçada ? | Regular | 5 |
| P_9 | A calçada Possui Rebaixamento de Veículos correto ? | Não | 0 |
| P_11 | O Passeio está no padrão da SMPU ? | Não | 0 |
| P_16 | Classificação geral da calçada pelo pesquisador. | Ruim | 0 |
