# Lote 1 - Rota: Noroeste

**FRATAR**  
ENGENHARIA CONSULTIVA

| Diagnóstico da Calçada | Qualidade do Serviço | |
| Endereço: Av. Brigadeiro Eduardo Gomes, 990 | 75 | B |

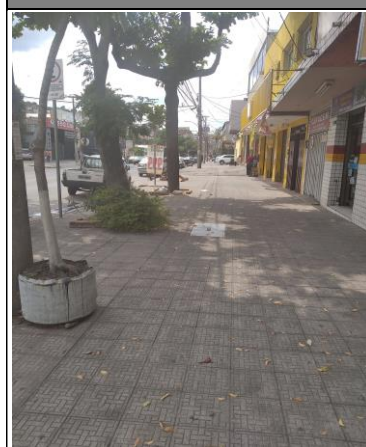
## Foto Geral

| ID | Itens Avaliados | Respostas | Nota |
|---|---|---|---|
| P_3 | Tipo de revestimento da calçada ? | Outro | 0 |
| P_11 | O Passeio está no padrão da SMPU ? | Não | 0 |
| P_16 | Classificação geral da calçada pelo pesquisador. | Regular | 5 |
