# Lote 1 - Rota: Noroeste

| Diagnóstico da Calçada | Qualidade do Serviço | |
| Endereço: Av. Brigadeiro Eduardo Gomes, 1050 | 55 | C |
| Num. Lote CTM: 130107100180 | | |

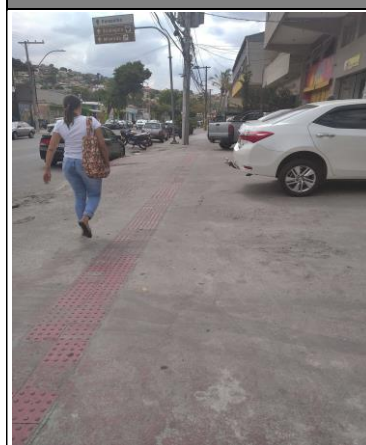
## Foto Geral

| ID | Itens Avaliados | Respostas | Nota |
|---|---|---|---|
| P_4 | Existência de Buracos ? | Poucos | 5 |
| P_5 | Condições Gerais do Piso e meio-fio da calçada ? | Regular | 5 |
| P_12 | A testada possui prática de estacionamento sobre o passeio ? | Sim | 0 |
| P_16 | Classificação geral da calçada pelo pesquisador. | Regular | 5 |

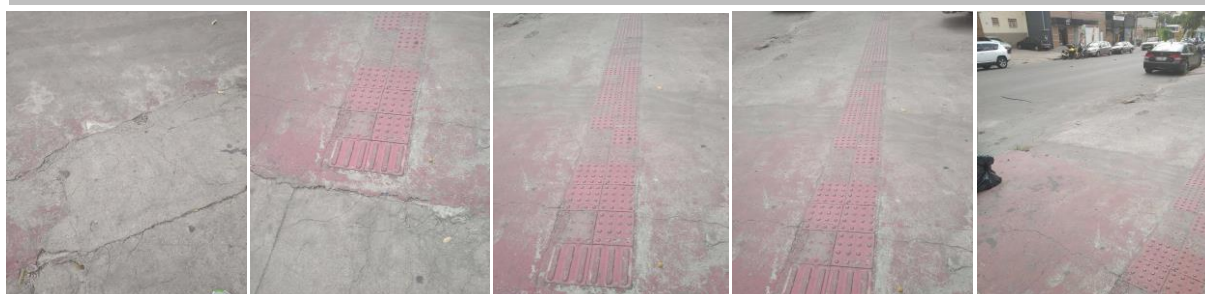
## Fotos Complementares - Detalhes do Passeio

| ID | Itens Avaliados | Respostas | Nota |
|---|---|---|---|
| P_8_8 | O piso tátil está em boas condições aparentes? | Não | 0 |
