# Lote 1 - Rota: Noroeste

**FRATAR**  
ENGENHARIA CONSULTIVA

| Diagnóstico da Calçada | Qualidade do Serviço | |
| Endereço: Av. Brigadeiro Eduardo Gomes, 1060 | 45 | D |

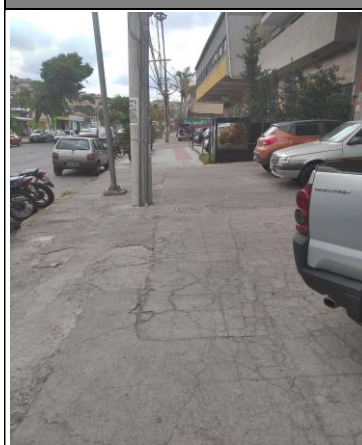
Foto Geral

| ID | Itens Avaliados | Respostas | Nota |
|---|---|---|---|
| P_5 | Condições Gerais do Piso e meio-fio da calçada ? | Péssimo | 0 |
| P_11 | O Passeio está no padrão da SMPU ? | Não | 0 |
| P_12 | A testada possui prática de estacionamento sobre o passeio ? | Sim | 0 |
| P_16 | Classificação geral da calçada pelo pesquisador. | Ruim | 0 |

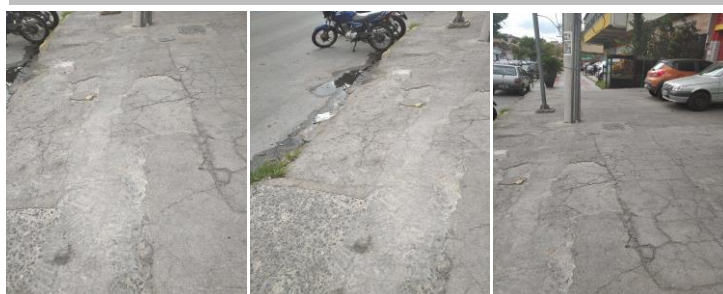
Fotos Complementares - Detalhes do Passeio

| ID | Itens Avaliados | Respostas | Nota |
|---|---|---|---|
| P_4 | Existência de Buracos ? | Poucos | 5 |
