# Lote 1 - Rota: Noroeste

| Diagnóstico da Calçada | Qualidade do Serviço | |
| Endereço: Av. Brigadeiro Eduardo Gomes, 1120 | 55 | C |
| Data do Registro: 13/11/2019 14:27:03 | | |

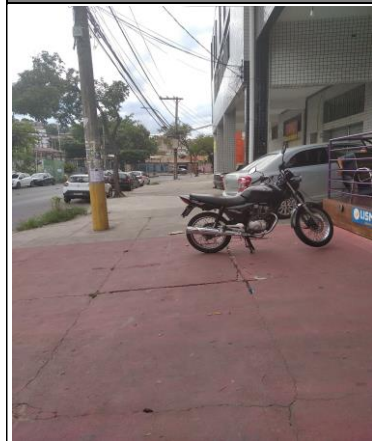
## Foto Geral

| ID | Itens Avaliados | Respostas | Nota |
|---|---|---|---|
| P_4 | Existência de Buracos ? | Poucos | 5 |
| P_5 | Condições Gerais do Piso e meio-fio da calçada ? | Regular | 5 |
| P_12 | A testada possui prática de estacionamento sobre o passeio ? | Sim | 0 |
| P_16 | Classificação geral da calçada pelo pesquisador. | Regular | 5 |
