# Lote 1 - Rota: Padre Pedro Pinto

| Diagnóstico da Calçada | Qualidade do Serviço | |
|---|---|---|
| Endereço: Rua Padre Pedro Pinto, 2022 | 46 | D |
| Data do Registro: 21/11/2019 12:06:11 | | |

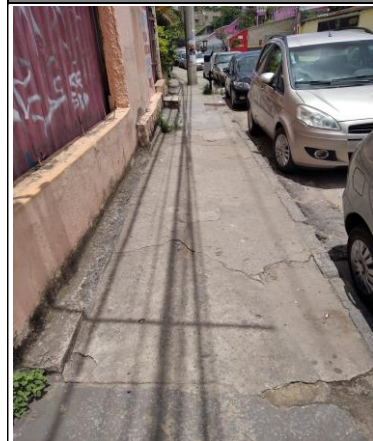
Foto Geral

| ID | Itens Avaliados | Respostas | Nota |
|---|---|---|---|
| P_4 | Existência de Buracos ? | Poucos | 5 |
| P_5 | Condições Gerais do Piso e meio-fio da calçada ? | Regular | 5 |
| P_6 | Presença de desníveis ? | Severo | 0 |
| P_16 | Classificação geral da calçada pelo pesquisador. | Ruim | 0 |
