# Lote 1 - Rota: Noroeste

| Diagnóstico da Calçada | Qualidade do Serviço | |
| Endereço: Av. Brigadeiro Eduardo Gomes, 1182 | 65 | C |

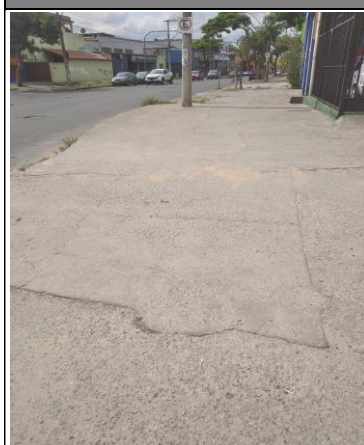
## Foto Geral

| ID | Itens Avaliados | Respostas | Nota |
|---|---|---|---|
| P_4 | Existência de Buracos ? | Poucos | 5 |
| P_5 | Condições Gerais do Piso e meio-fio da calçada ? | Regular | 5 |
| P_9 | A calçada Possui Rebaixamento de Veículos correto ? | Não | 0 |
| P_11 | O Passeio está no padrão da SMPU ? | Não | 0 |
| P_16 | Classificação geral da calçada pelo pesquisador. | Regular | 5 |
