# Lote 1 - Rota: Noroeste

**FRATAR**  
ENGENHARIA CONSULTIVA

| Diagnóstico da Calçada | Qualidade do Serviço | |
|---|---|---|
| Endereço: Av. Brigadeiro Eduardo Gomes, 1236 | 70 | C |
| Num. Lote CTM: 130641200115 | | |

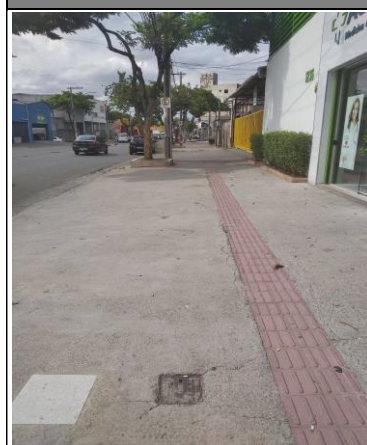
## Foto Geral

| ID | Itens Avaliados | Respostas | Nota |
|---|---|---|---|
| P_5 | Condições Gerais do Piso e meio-fio da calçada ? | Regular | 5 |
| P_16 | Classificação geral da calçada pelo pesquisador. | Regular | 5 |
