# Lote 1 - Rota: Noroeste

| Diagnóstico da Calçada | Qualidade do Serviço | |
| Endereço: Av. Brigadeiro Eduardo Gomes, 1260 | 42 | D |
| Num. Lote CTM: 130641200165 | | |

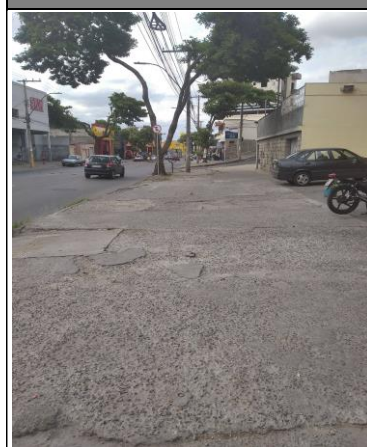
## Foto Geral

| ID | Itens Avaliados | Respostas | Nota |
|---|---|---|---|
| P_5 | Condições Gerais do Piso e meio-fio da calçada ? | Péssimo | 0 |
| P_12 | A testada possui prática de estacionamento sobre o passeio ? | Sim | 0 |
| P_16 | Classificação geral da calçada pelo pesquisador. | Ruim | 0 |

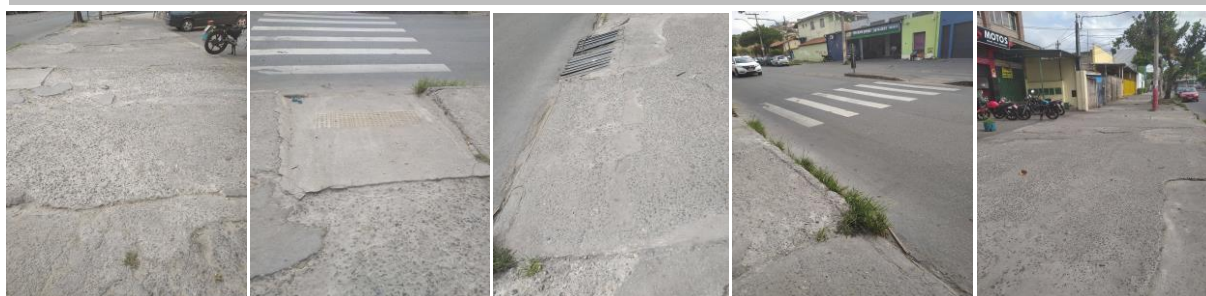
## Fotos Complementares - Detalhes do Passeio

| ID | Itens Avaliados | Respostas | Nota |
|---|---|---|---|
| P_4 | Existência de Buracos ? | Poucos | 5 |
| P_9 | A calçada Possui Rebaixamento de Veículos correto ? | Não | 0 |

| ID | Itens Avaliados | Respostas | Nota |
|---|---|---|---|
| P_7_1_2 | Se for do Tipo 1, O rebaixo tem abas conforme a norma ? | Não | -1 |
| P_7_3 | O rebaixo possui piso tátil ? | Tem só piso de alerta | -1 |
| P_7_3_1 | O piso tátil de alerta e direcional do rebaixo está conforme a norma ? | Não | -1 |
