# Lote 1 - Rota: Noroeste

**FRATAR**  
ENGENHARIA CONSULTIVA

| Diagnóstico da Calçada | Qualidade do Serviço | |
| Endereço: Av. Brigadeiro Eduardo Gomes, 1270 | 60 | C |

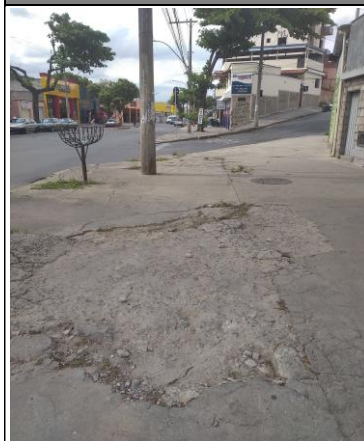
## Foto Geral

| ID | Itens Avaliados | Respostas | Nota |
|---|---|---|---|
| P_4 | Existência de Buracos ? | Muitos | 0 |
| P_5 | Condições Gerais do Piso e meio-fio da calçada ? | Péssimo | 0 |
| P_16 | Classificação geral da calçada pelo pesquisador. | Ruim | 0 |
