# Lote 1 - Rota: Padre Pedro Pinto

| Diagnóstico da Calçada | Qualidade do Serviço | |
| Endereço: Rua Padre Pedro Pinto, 2024 | 57 | C |
| Data do Registro: 21/11/2019 12:03:58 | | |

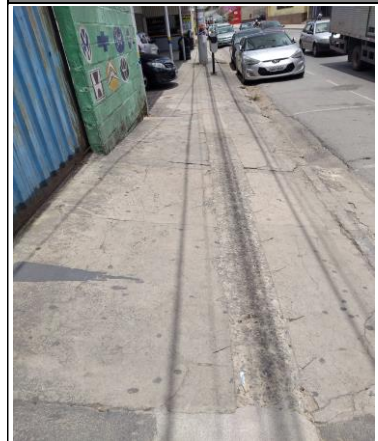
## Foto Geral

| ID | Itens Avaliados | Respostas | Nota |
|---|---|---|---|
| P_5 | Condições Gerais do Piso e meio-fio da calçada ? | Péssimo | 0 |
| P_6 | Presença de desníveis ? | Leve | 7 |
| P_9 | A calçada Possui Rebaixamento de Veículos correto ? | Não | 0 |
| P_16 | Classificação geral da calçada pelo pesquisador. | Ruim | 0 |
