# Lote 1 - Rota: Noroeste

**FRATAR**  
ENGENHARIA CONSULTIVA

| Diagnóstico da Calçada | Qualidade do Serviço | |
| Endereço: Av. Brigadeiro Eduardo Gomes, 1166 | 55 | C |

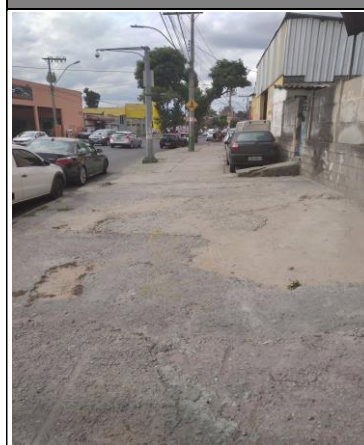
## Foto Geral

| ID | Itens Avaliados | Respostas | Nota |
|---|---|---|---|
| P_4 | Existência de Buracos ? | Poucos | 5 |
| P_5 | Condições Gerais do Piso e meio-fio da calçada ? | Péssimo | 0 |
| P_11 | O Passeio está no padrão da SMPU ? | Não | 0 |
| P_16 | Classificação geral da calçada pelo pesquisador. | Ruim | 0 |
