# Lote 1 - Rota: Noroeste

**FRATAR**  
ENGENHARIA CONSULTIVA

| Diagnóstico da Calçada | Qualidade do Serviço | |
| Endereço: Av. Brigadeiro Eduardo Gomes, 1320 | 80 | B |

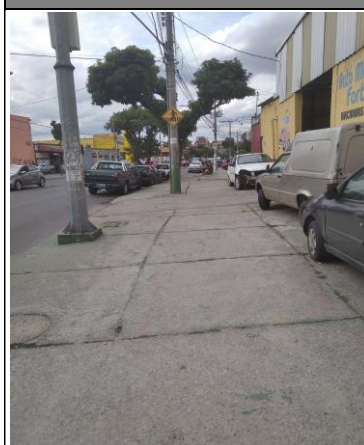
## Foto Geral

| ID | Itens Avaliados | Respostas | Nota |
|---|---|---|---|
| P_5 | Condições Gerais do Piso e meio-fio da calçada ? | Regular | 5 |
| P_11 | O Passeio está no padrão da SMPU ? | Não | 0 |
| P_16 | Classificação geral da calçada pelo pesquisador. | Regular | 5 |
