# Lote 1 - Rota: Noroeste

| Diagnóstico da Calçada | Qualidade do Serviço | |
| Endereço: Av. Brigadeiro Eduardo Gomes, 1380 | 47 | D |
| Data do Registro: 13/11/2019 14:54:05 | | |

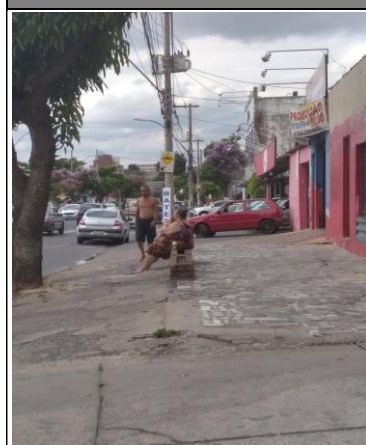
## Foto Geral

| ID | Itens Avaliados | Respostas | Nota |
|---|---|---|---|
| P_3 | Tipo de revestimento da calçada ? | Outro | 0 |
| P_4 | Existência de Buracos ? | Poucos | 5 |
| P_5 | Condições Gerais do Piso e meio-fio da calçada ? | Regular | 5 |
| P_6 | Presença de desníveis ? | Leve | 7 |
| P_11 | O Passeio está no padrão da SMPU ? | Não | 0 |
| P_16 | Classificação geral da calçada pelo pesquisador. | Ruim | 0 |
