# Lote 1 - Rota: Noroeste

| Diagnóstico da Calçada | Qualidade do Serviço | |
| Endereço: Av. Brigadeiro Eduardo Gomes, 1408 | 60 | C |
| Num. Lote CTM: 130152200105 | | |

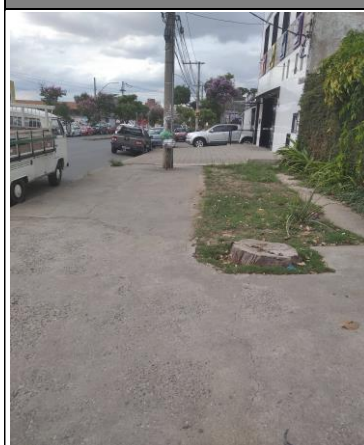
## Foto Geral

| ID | Itens Avaliados | Respostas | Nota |
|---|---|---|---|
| P_4 | Existência de Buracos ? | Muitos | 0 |
| P_5 | Condições Gerais do Piso e meio-fio da calçada ? | Péssimo | 0 |
| P_16 | Classificação geral da calçada pelo pesquisador. | Ruim | 0 |
