# Lote 1 - Rota: Noroeste

| Diagnóstico da Calçada | Qualidade do Serviço | |
| Endereço: Av. Brigadeiro Eduardo Gomes, 1444 | 30 | E |
| Data do Registro: 13/11/2019 15:01:22 | | |

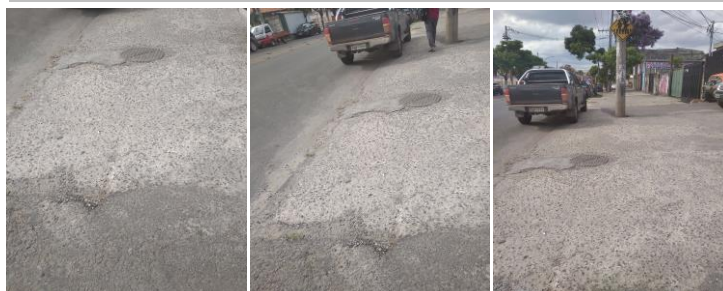
## Fotos Complementares - Detalhes do Passeio

| ID | Itens Avaliados | Respostas | Nota |
|---|---|---|---|
| P_3 | Tipo de revestimento da calçada ? | Outro | 0 |
| P_4 | Existência de Buracos ? | Muitos | 0 |
| P_5 | Condições Gerais do Piso e meio-fio da calçada ? | Péssimo | 0 |
