# Lote 1 - Rota: Padre Pedro Pinto

**FRATAR**  
ENGENHARIA CONSULTIVA

| Diagnóstico da Calçada | Qualidade do Serviço | |
|---|---|---|
| Endereço: Rua Padre Pedro Pinto, 2114 | 65 | C |
| Data do Registro: 21/11/2019 12:01:33 | | |

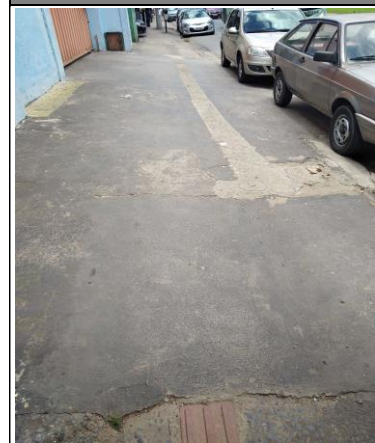
## Foto Geral

| ID | Itens Avaliados | Respostas | Nota |
|---|---|---|---|
| P_4 | Existência de Buracos ? | Poucos | 5 |
| P_5 | Condições Gerais do Piso e meio-fio da calçada ? | Regular | 5 |
| P_9 | A calçada Possui Rebaixamento de Veículos correto ? | Não | 0 |
| P_11 | O Passeio está no padrão da SMPU ? | Não | 0 |
| P_16 | Classificação geral da calçada pelo pesquisador. | Regular | 5 |
