# Lote 1 - Rota: Noroeste

**FRATAR**  
ENGENHARIA CONSULTIVA

| Diagnóstico da Calçada | Qualidade do Serviço | |
| Endereço: Av. Brigadeiro Eduardo Gomes, 1472 | 65 | C |

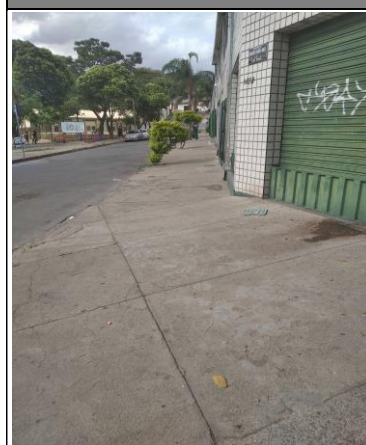
## Foto Geral

| ID | Itens Avaliados | Respostas | Nota |
|---|---|---|---|
| P_4 | Existência de Buracos ? | Poucos | 5 |
| P_5 | Condições Gerais do Piso e meio-fio da calçada ? | Regular | 5 |
| P_9 | A calçada Possui Rebaixamento de Veículos correto ? | Não | 0 |
| P_11 | O Passeio está no padrão da SMPU ? | Não | 0 |
| P_16 | Classificação geral da calçada pelo pesquisador. | Regular | 5 |
