# Lote 1 - Rota: Noroeste

| Diagnóstico da Calçada | Qualidade do Serviço | |
| Endereço: Av. Brigadeiro Eduardo Gomes, 1520 | 47 | D |

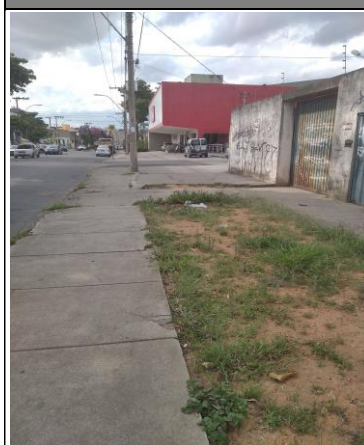
## Foto Geral

| ID | Itens Avaliados | Respostas | Nota |
|---|---|---|---|
| P_4 | Existência de Buracos ? | Muitos | 0 |
| P_5 | Condições Gerais do Piso e meio-fio da calçada ? | Péssimo | 0 |
| P_6 | Presença de desníveis ? | Leve | 7 |
| P_16 | Classificação geral da calçada pelo pesquisador. | Ruim | 0 |
