# Lote 1 - Rota: Noroeste

**FRATAR**  
ENGENHARIA CONSULTIVA

| Diagnóstico da Calçada | Qualidade do Serviço | |
| Endereço: Av. Brigadeiro Eduardo Gomes, 1550 | 60 | C |

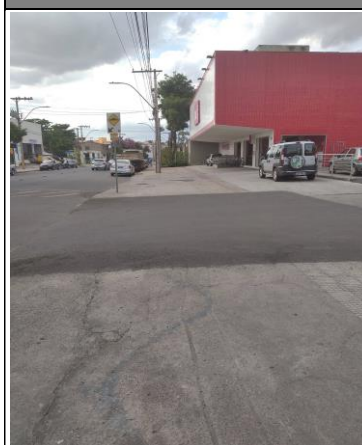
## Foto Geral

| ID | Itens Avaliados | Respostas | Nota |
|---|---|---|---|
| P_5 | Condições Gerais do Piso e meio-fio da calçada ? | Regular | 5 |
| P_12 | A testada possui prática de estacionamento sobre o passeio ? | Sim | 0 |
| P_16 | Classificação geral da calçada pelo pesquisador. | Regular | 5 |

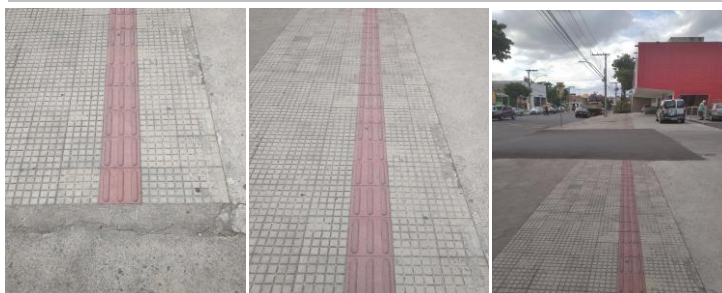
## Fotos Complementares - Detalhes do Passeio

| ID | Itens Avaliados | Respostas | Nota |
|---|---|---|---|
| P_8_1 | O piso tátil está no eixo da faixa livre ? | Não | 0 |
| P_8_2 | Se tem uma leve mudança de direção está conforme a norma ? | Não | 0 |
