# Lote 1 - Rota: Noroeste

**FRATAR**  
ENGENHARIA CONSULTIVA

| Diagnóstico da Calçada | Qualidade do Serviço | |
| Endereço: Av. Brigadeiro Eduardo Gomes, 1680 | 50 | D |

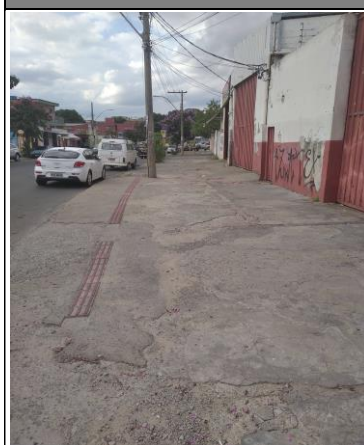
## Foto Geral

| ID | Itens Avaliados | Respostas | Nota |
|---|---|---|---|
| P_4 | Existência de Buracos ? | Muitos | 0 |
| P_5 | Condições Gerais do Piso e meio-fio da calçada ? | Péssimo | 0 |
| P_16 | Classificação geral da calçada pelo pesquisador. | Ruim | 0 |

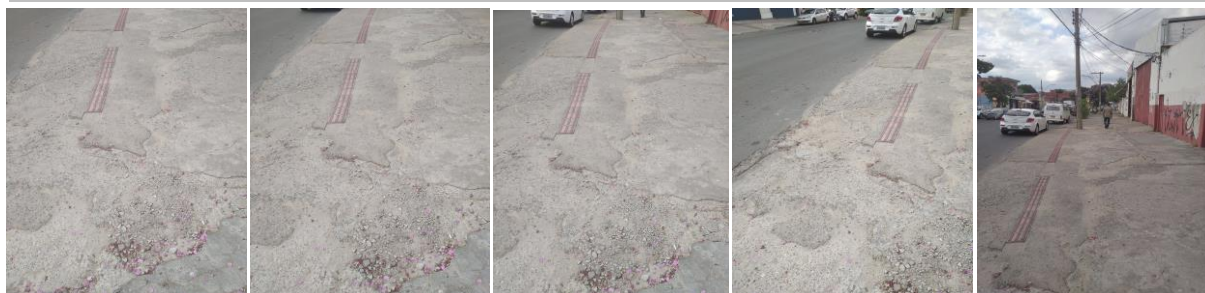
## Fotos Complementares - Detalhes do Passeio

| ID | Itens Avaliados | Respostas | Nota |
|---|---|---|---|
| P_8_1 | O piso tátil está no eixo da faixa livre ? | Não | 0 |
| P_8_8 | O piso tátil está em boas condições aparentes? | Não | 0 |
