# Lote 1 - Rota: Noroeste

**FRATAR**  
ENGENHARIA CONSULTIVA

| Diagnóstico da Calçada | Qualidade do Serviço | |
| Endereço: Av. Brigadeiro Eduardo Gomes, 1700 | 50 | D |

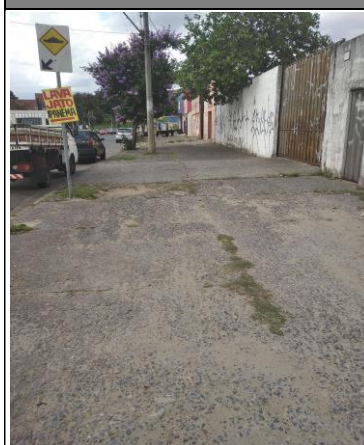
## Foto Geral

| ID | Itens Avaliados | Respostas | Nota |
|---|---|---|---|
| P_4 | Existência de Buracos ? | Muitos | 0 |
| P_5 | Condições Gerais do Piso e meio-fio da calçada ? | Péssimo | 0 |
| P_9 | A calçada Possui Rebaixamento de Veículos correto ? | Não | 0 |
| P_11 | O Passeio está no padrão da SMPU ? | Não | 0 |
| P_16 | Classificação geral da calçada pelo pesquisador. | Ruim | 0 |
