# Lote 1 - Rota: Noroeste

| Diagnóstico da Calçada | Qualidade do Serviço | |
| Endereço: Av. Brigadeiro Eduardo Gomes, 1844 | 65 | C |
| Data do Registro: 13/11/2019 15:28:38 | | |

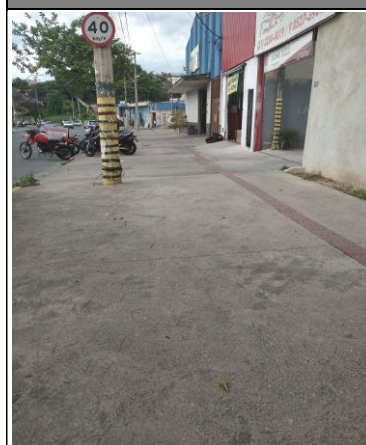
## Foto Geral

| ID | Itens Avaliados | Respostas | Nota |
|---|---|---|---|
| P_4 | Existência de Buracos ? | Poucos | 5 |
| P_5 | Condições Gerais do Piso e meio-fio da calçada ? | Regular | 5 |
| P_9 | A calçada Possui Rebaixamento de Veículos correto ? | Não | 0 |
| P_11 | O Passeio está no padrão da SMPU ? | Não | 0 |
| P_16 | Classificação geral da calçada pelo pesquisador. | Regular | 5 |
