# Lote 1 - Rota: Noroeste

| Diagnóstico da Calçada | Qualidade do Serviço | |
| Endereço: Av. Brigadeiro Eduardo Gomes, 1864 | 70 | C |
| Data do Registro: 13/11/2019 15:37:27 | | |

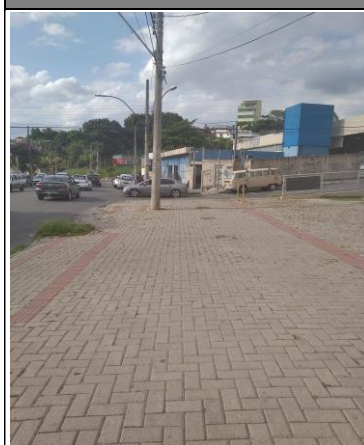
## Foto Geral

| ID | Itens Avaliados | Respostas | Nota |
|---|---|---|---|
| P_4 | Existência de Buracos ? | Poucos | 5 |
| P_11 | O Passeio está no padrão da SMPU ? | Não | 0 |
| P_12 | A testada possui prática de estacionamento sobre o passeio ? | Sim | 0 |
| P_16 | Classificação geral da calçada pelo pesquisador. | Regular | 5 |
