# Lote 1 - Rota: Noroeste

**FRATAR**  
ENGENHARIA CONSULTIVA

| Diagnóstico da Calçada | Qualidade do Serviço | |
| Endereço: Av. Brigadeiro Eduardo Gomes, 2004 | 45 | D |

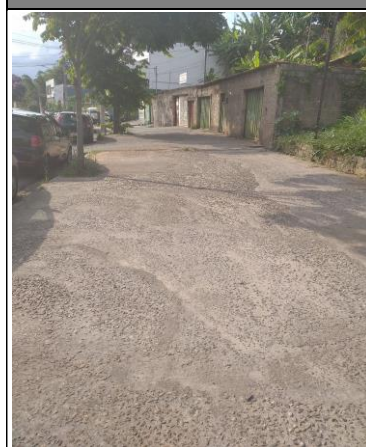
## Foto Geral

| ID | Itens Avaliados | Respostas | Nota |
|---|---|---|---|
| P_4 | Existência de Buracos ? | Poucos | 5 |
| P_5 | Condições Gerais do Piso e meio-fio da calçada ? | Péssimo | 0 |
| P_9 | A calçada Possui Rebaixamento de Veículos correto ? | Não | 0 |
| P_11 | O Passeio está no padrão da SMPU ? | Não | 0 |
| P_16 | Classificação geral da calçada pelo pesquisador. | Ruim | 0 |
