# Lote 1 - Rota: Noroeste

| Diagnóstico da Calçada | Qualidade do Serviço | |
| Endereço: Av. Brigadeiro Eduardo Gomes, 2066 | 65 | C |

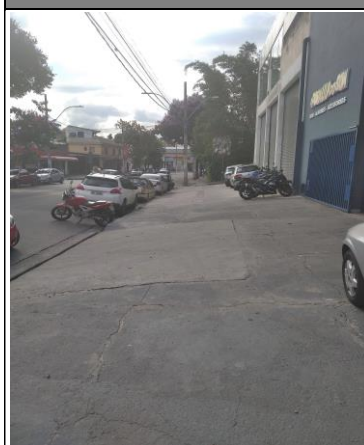
## Foto Geral

| ID | Itens Avaliados | Respostas | Nota |
|---|---|---|---|
| P_4 | Existência de Buracos ? | Poucos | 5 |
| P_5 | Condições Gerais do Piso e meio-fio da calçada ? | Regular | 5 |
| P_16 | Classificação geral da calçada pelo pesquisador. | Regular | 5 |
