# Lote 1 - Rota: Noroeste

| Diagnóstico da Calçada | Qualidade do Serviço | |
| Endereço: Av. Brigadeiro Eduardo Gomes, 2120 | 55 | C |
| Num. Lote CTM: 130489200120 | | |

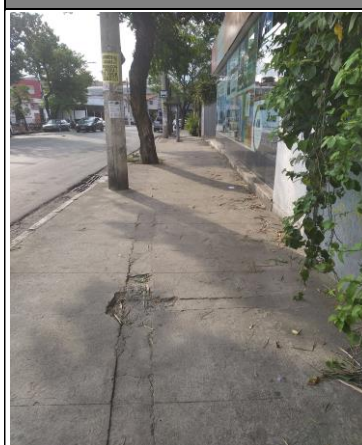
## Foto Geral

| ID | Itens Avaliados | Respostas | Nota |
|---|---|---|---|
| P_5 | Condições Gerais do Piso e meio-fio da calçada ? | Péssimo | 0 |
| P_16 | Classificação geral da calçada pelo pesquisador. | Ruim | 0 |

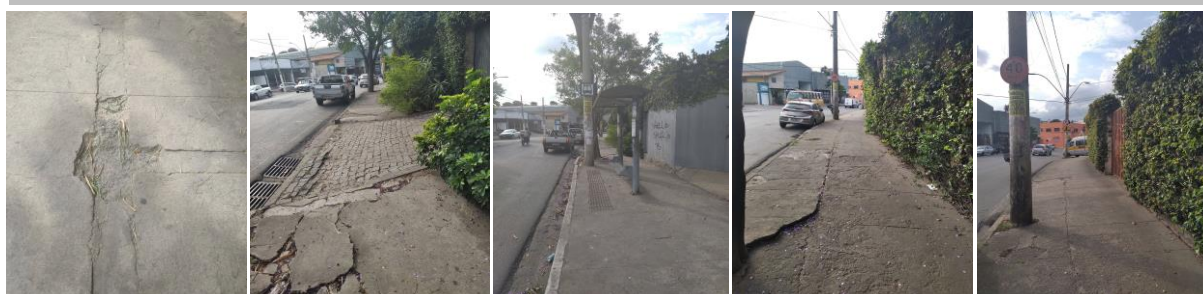
## Fotos Complementares - Detalhes do Passeio

| ID | Itens Avaliados | Respostas | Nota |
|---|---|---|---|
| P_4 | Existência de Buracos ? | Poucos | 5 |
| P_9 | A calçada Possui Rebaixamento de Veículos correto ? | Não | 0 |
