# Lote 5 - Rota: Sul

**FRATAR**  
ENGENHARIA CONSULTIVA

| Diagnóstico da Calçada | Qualidade do Serviço | |
| Endereço: Av. Cristovão Colombo, 287 | 63 | C |

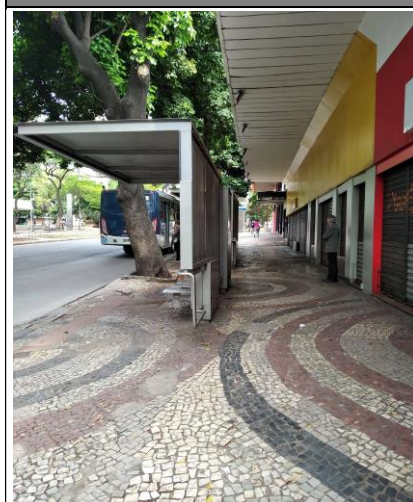
Foto Geral

| ID | Itens Avaliados | Respostas | Nota |
|---|---|---|---|
| P_4 | Existência de Buracos ? | Poucos | 5 |
| P_5 | Condições Gerais do Piso e meio-fio da calçada ? | Regular | 5 |
| P_16 | Classificação geral da calçada pelo pesquisador. | Regular | 5 |

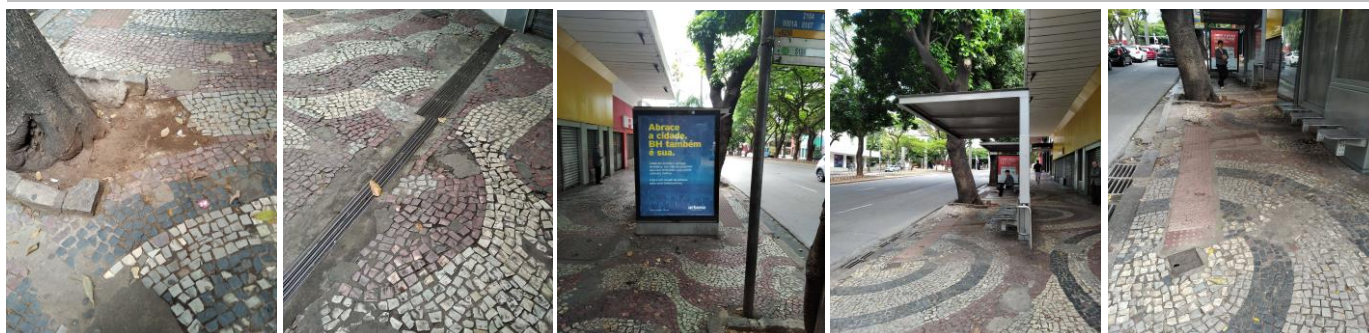
Fotos Complementares - Detalhes do Passeio

| ID | Itens Avaliados | Respostas | Nota |
|---|---|---|---|
| P_13_2 | | piso tátil apenas no PED. | 0 |
