# Lote 4 - Rota: Contorno

| Diagnóstico da Calçada | Qualidade do Serviço | |
| Endereço: Av.Contorno, 1682 | <b>80</b> | <b>B</b> |
| Num. Lote CTM: 10503500600 | | |

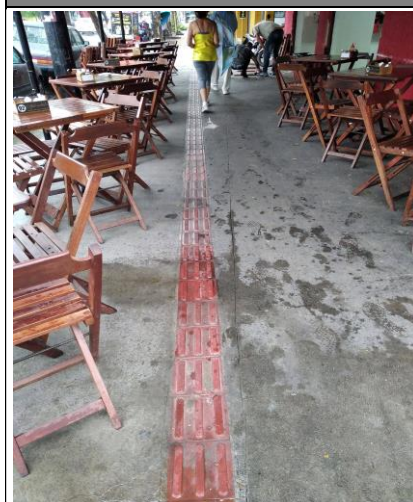
Foto Geral

| ID | Itens Avaliados | Respostas | Nota |
|---|---|---|---|
| P_16 | Classificação geral da calçada pelo pesquisador. | Ótimo(a) | 10 |
