# Lote 4 - Rota: Contorno

**FRATAR**  
ENGENHARIA CONSULTIVA

| Diagnóstico da Calçada | Qualidade do Serviço | |
| Endereço: Av.Contorno, 9969 | 51 | C |

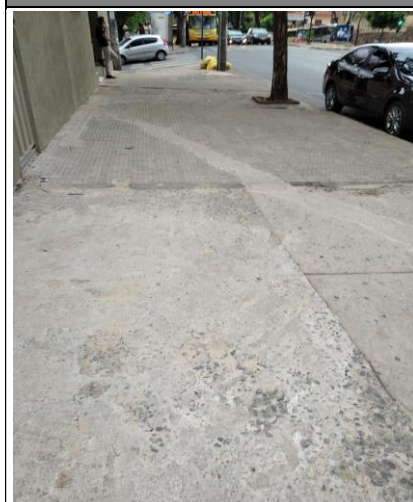
## Foto Geral

| ID | Itens Avaliados | Respostas | Nota |
|---|---|---|---|
| P_5 | Condições Gerais do Piso e meio-fio da calçada ? | Péssimo | 0 |
| P_16 | Classificação geral da calçada pelo pesquisador. | Ruim | 0 |

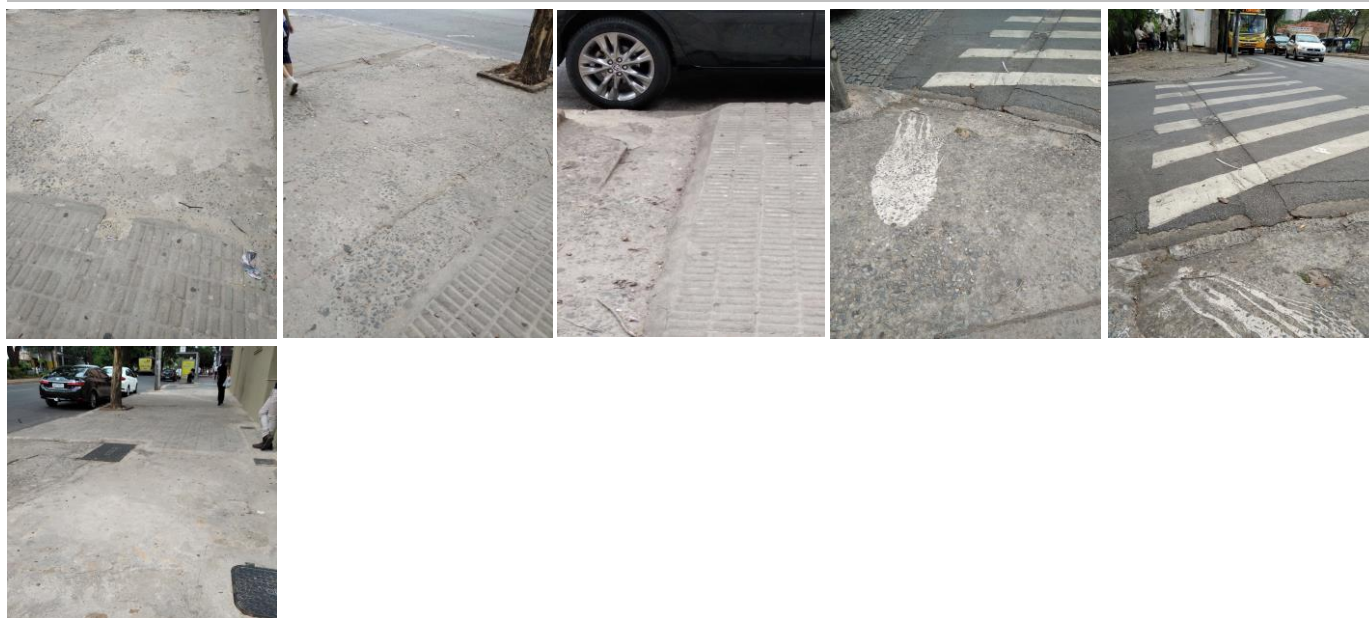
## Fotos Complementares - Detalhes do Passeio

| ID | Itens Avaliados | Respostas | Nota |
|---|---|---|---|
| P_4 | Existência de Buracos ? | Poucos | 5 |
| P_6 | Presença de desníveis ? | Leve | 7 |
