# Lote 1 - Rota: Noroeste

| Diagnóstico da Calçada | Qualidade do Serviço | |
| Endereço: Av. Abílio Machado, s/nº | 55 | C |
| Data do Registro: 11/11/2019 16:26:02 | | |

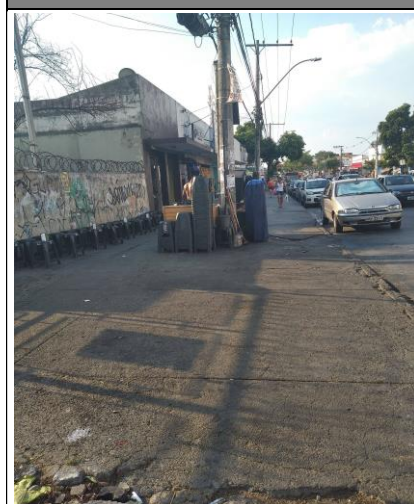
Foto Geral

| ID | Itens Avaliados | Respostas | Nota |
|---|---|---|---|
| P_4 | Existência de Buracos ? | Poucos | 5 |
| P_5 | Condições Gerais do Piso e meio-fio da calçada ? | Péssimo | 0 |
| P_16 | Classificação geral da calçada pelo pesquisador. | Ruim | 0 |
