Lote 4 - Rota: Raja Gabáglia

Diagnóstico da Calçada		Qualidade do Serviço	
Endereço: Av. Olegário Maciel, 1583		80	B
Data do Registro: 05/11/2019 11:18:38			
Num. Lote CTM: 10181600210

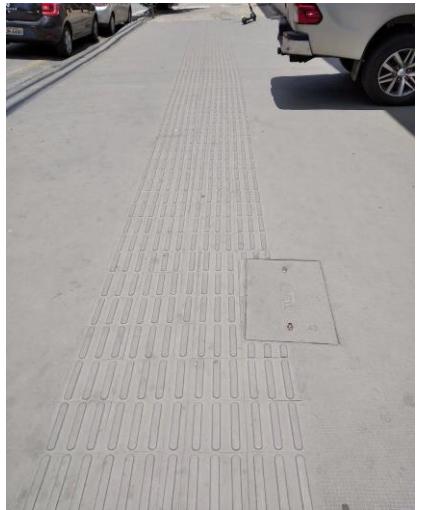
Foto Geral

ID	Itens Avaliados	Respostas	Nota
P_1	O Mobiliário urbano está dentro da faixa de serviço de 70 cm ?	Sim	-
P_2	Qual a largura livre do Passeio ?	Acima de 1.50 m	10
P_3	Tipo de revestimento da calçada ?	Concreto	10
P_4	Existencia de Buracos ?	Nenhum	10
P_5	Condições Gerais do Piso e meio-fio da calçada ?	Ótimo(a)	10
P_6	Presença de desniveis ?	Nenhum	10
P_7	Tem rebaixamento de calçada para Pedestre ?	Não	10
P_8	Possui piso tátil ao longo da Calçada ?	Sim	-
P_9	A calçada Possui Rebaixamento de Veículos correto ?	Não	0
P_10	Existencia de altura livre menor que 2,10 m ?	Não	-
P_11	O Passeio está no padrão da SMPU ?	Não	0
P_12	A testada possui prática de estacionamento sobre o passeio ?	Não	10
P_13	Existe algum dispositivo de Drenagem sobre a calçada ?	Não	0
P_14	Existe PED em frente a testada ?	Não	-
P_15	Existe FTP em frente a testada ?	Não	-
P_16	Classificação geral da calçada pelo pesquisador.	Ótimo(a)	10
